Tájékoztató

Komárom Város környezetének állapotáról

Készült: 2016. november

Készítette: Havran - Tóth Bernadett környezetvédelmi referens

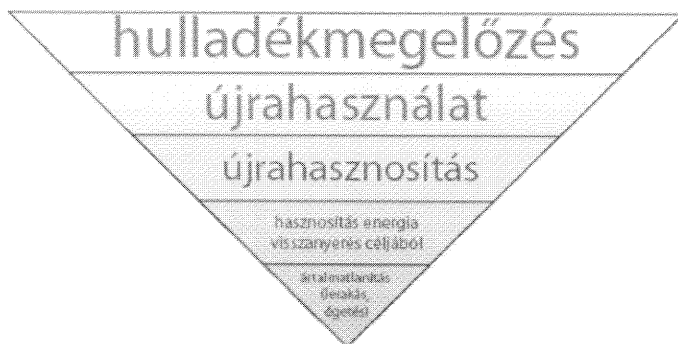
A hulladékgazdálkodás alapját a hulladékhierarchia rendszere képezi, amely előírja, hogy a hulladékgazdálkodási tevékenységek gyakorlása során meghatározott elsőbbségi sorrendet kell biztosítani. Ezt a sorrendet a következő ábra mutatja:
